# Prüfbericht

## Widerstand gegen Hageleinwirkung

| Prüfbericht Nr. | <b>H 102-1_Draft</b> |
| Prüfkörper | <b>Fensterladen Typ HS, RAL 6005 / moosgrün</b> |

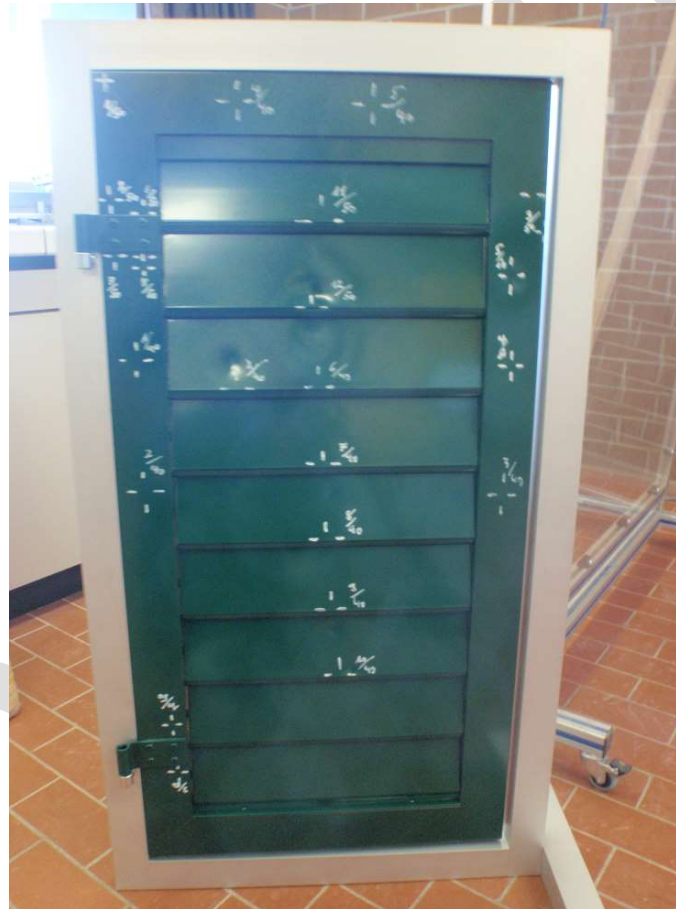
Bild 2: Beschuss mit 5 cm EK, Sichtbare Dellen in Fläche Rahmen, Kante Lamelle und Fläche Lamellen

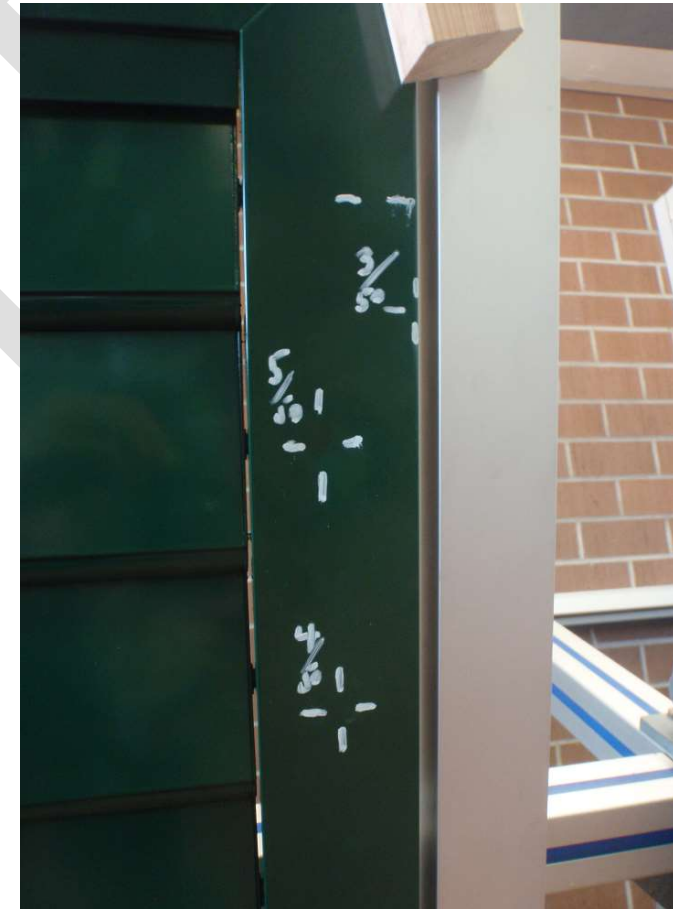
| Testprotokoll Nr. 1 | | | | Hagelbeschusstest | | | | Nr. H 102-1 | | | | | | | | | | | |
|---|---|---|---|---|---|---|---|---|---|---|---|---|---|---|---|---|---|---|---|
| 5 | Fläche Rahmen | 45 | 50 | 13.0 | 54.79 | 31.48 | 27.15 | | | x | | | Delle | 2x2 | cm | sichtbar | ja | ja | nein |

Bild 3: Sichtbare Delle (5/50) in Fläche Rahmen bei Beschuss mit 5 cm EK

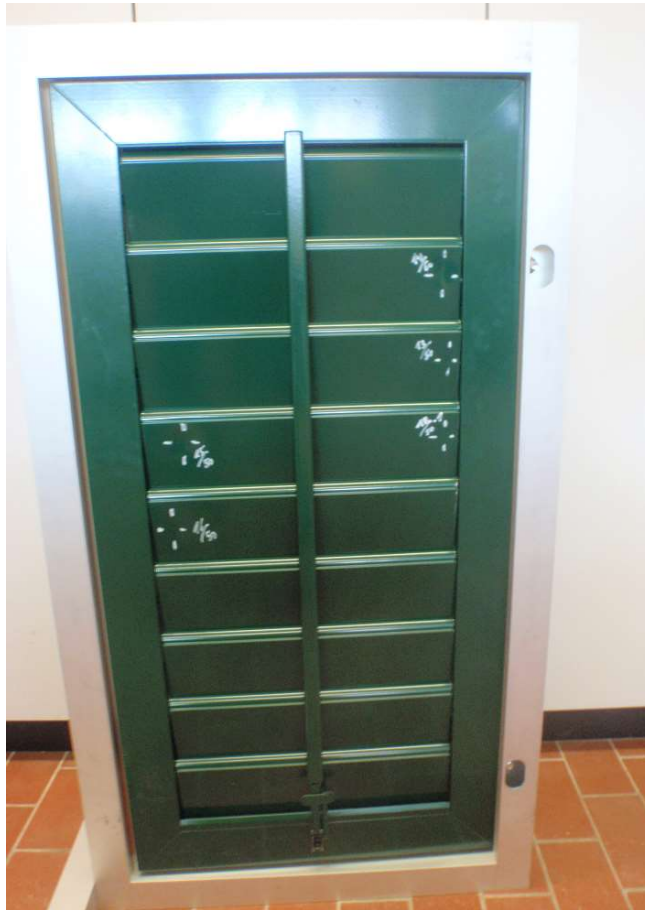
Mechanik: keine Beanstandungen bei Beschuss mit allen EK-Größen

Bild 4: Beschuss der Rückseite mit 5 cm- EK zur Überprüfung der Funktion Mechanik der beweglichen Lamellen am Auflager der Lamellen

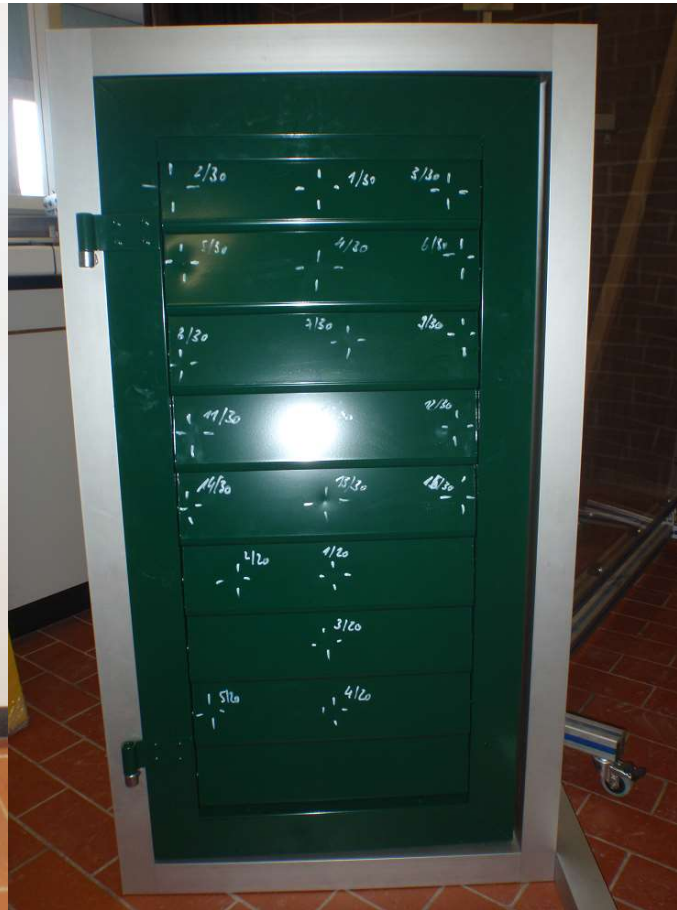
Am Fensterladen wurden beim Beschuss mit 3 cm, 4 cm und 5 cm Eiskugeln sichtbare Dellen festgestellt.

Bild 5: sichtbare Dellen infolge Beschuss mit 3 cm- EK

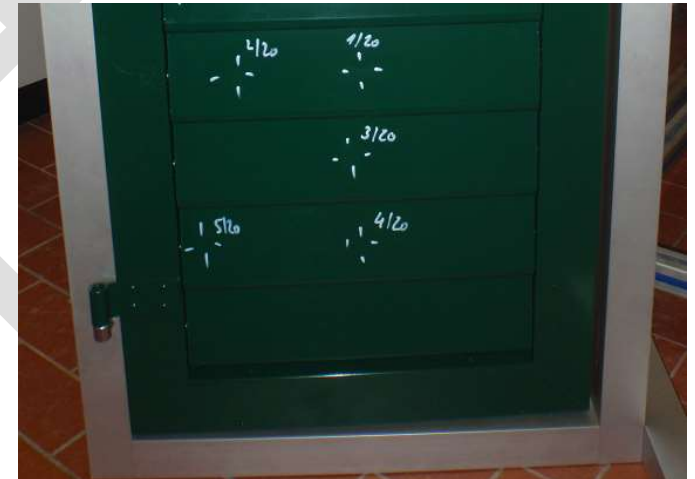
Nach Beschuss mit 2 cm-Eiskugeln blieb die Probe schadenfrei.

Bild 6: Keine Beschädigung infolge Beschuss mit 2 cm EK
