# Prüfbericht

## Widerstand gegen Hageleinwirkung

| Prüfbericht Nr. | <b>H 102-2_Draft</b> |
| Prüfkörper | <b>Fensterladen Typ 95 fest, RAL 3004, purpurrot</b> |

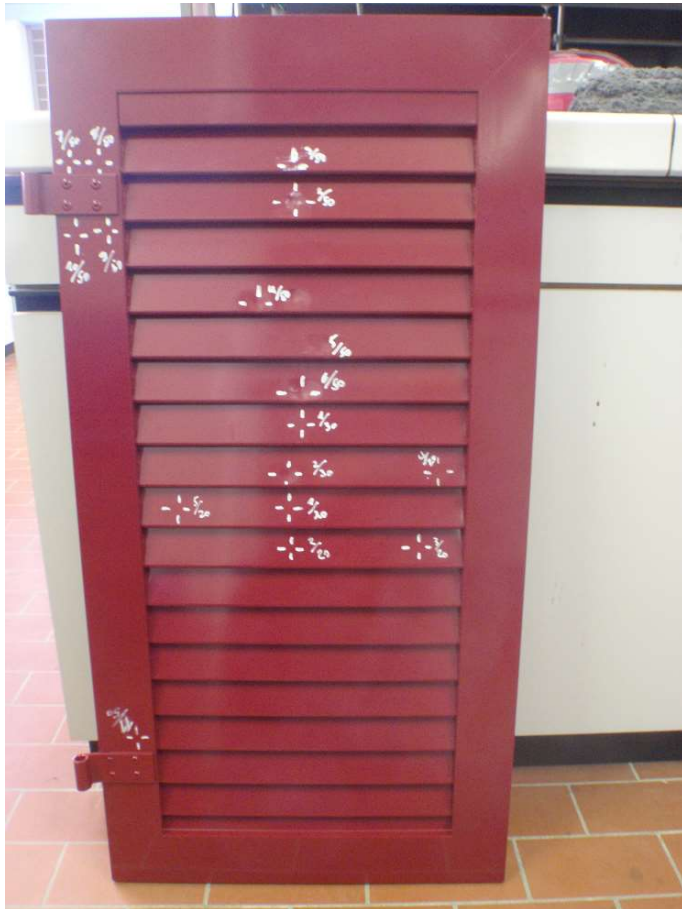
Bild 1: Beschuss mit 5 und 3 cm EK, Sichtbare Dellen in Kante Lamelle und Fläche Lamellen

Aussehen: Sichtbare Dellen bei Beschuss mit 5 cm, 4 cm und 3 cm - EK bei fast allen beschossenen Stellen. Mit 2 cm-EK blieb der Fensterladen schadenfrei.

Am Fensterladen wurden beim Beschuss mit 3 cm, 4 cm und 5 cm Eiskugeln sichtbare Dellen festgestellt.

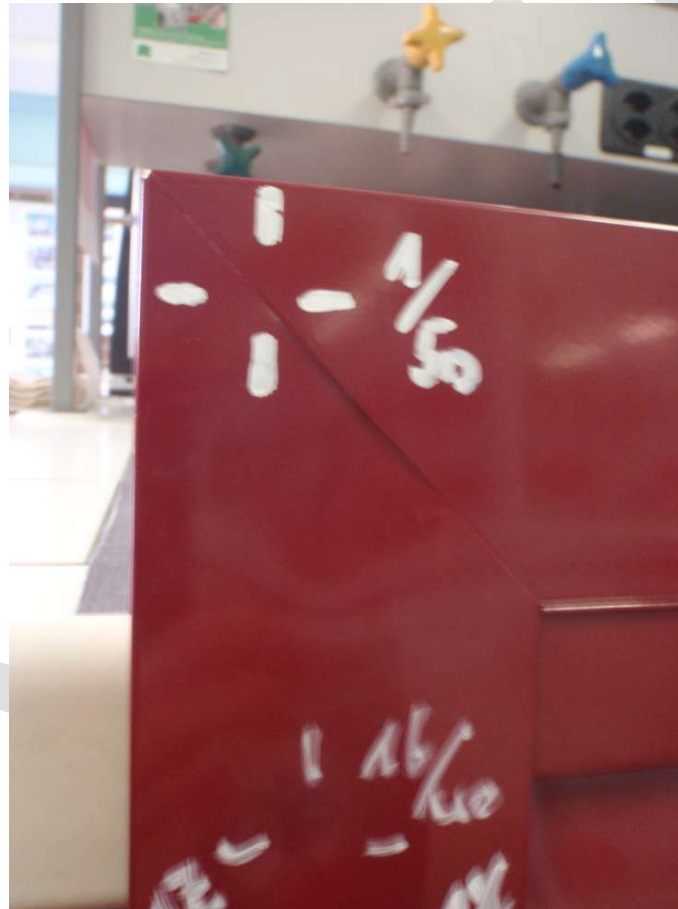
Bild 2: Beschuss mit 5 cm EK, Sichtbare Delle und Beschädigung (1/50) in Rahmenecke

Lichtabschirmung: keine Beanstandung bei Beschuss mit 4 cm - EK, Schlitzvergrößerung > 1 mm bei Beschuss mit 5 cm EK

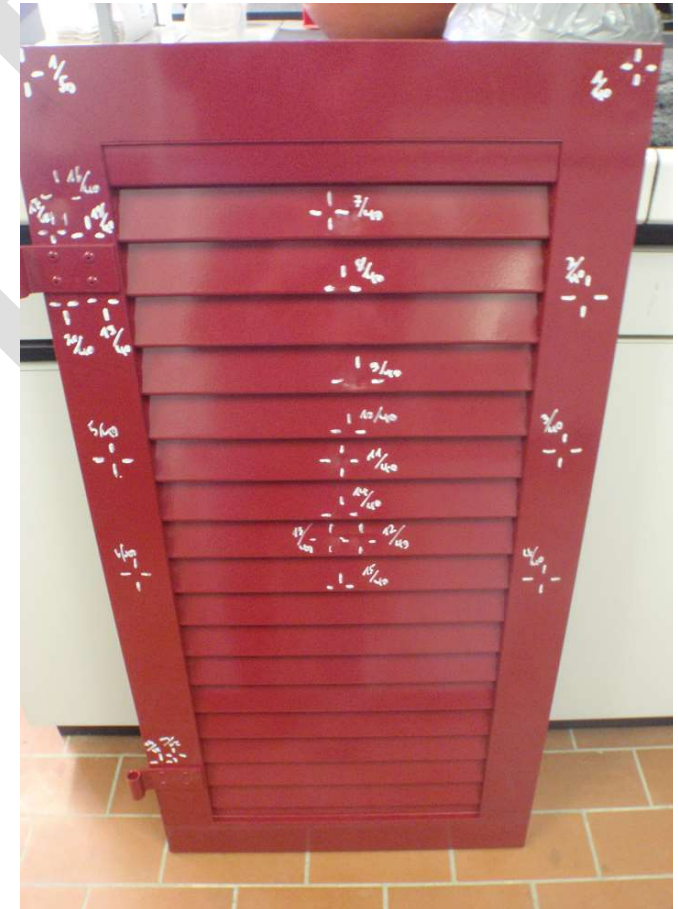
Bild 3: Beschuss mit 4 cm EK, sichtbare Dellen in Rahmenfläche und Lamellen
